Kreuzbiss, 75-jähriger Patient

- Der Patient beklagte „schon immer“ seinen frontalen Kreuzbiss
- Auf Photos hätte er nie gelacht
- Scherenartiger Einbiss der unteren Frontzähne in die bestehende Frontzahnbrücke
- Keinerlei Gelenksymptomatik
- Ursache wie bei jedem Kreuzbiss: Oberkieferkompression

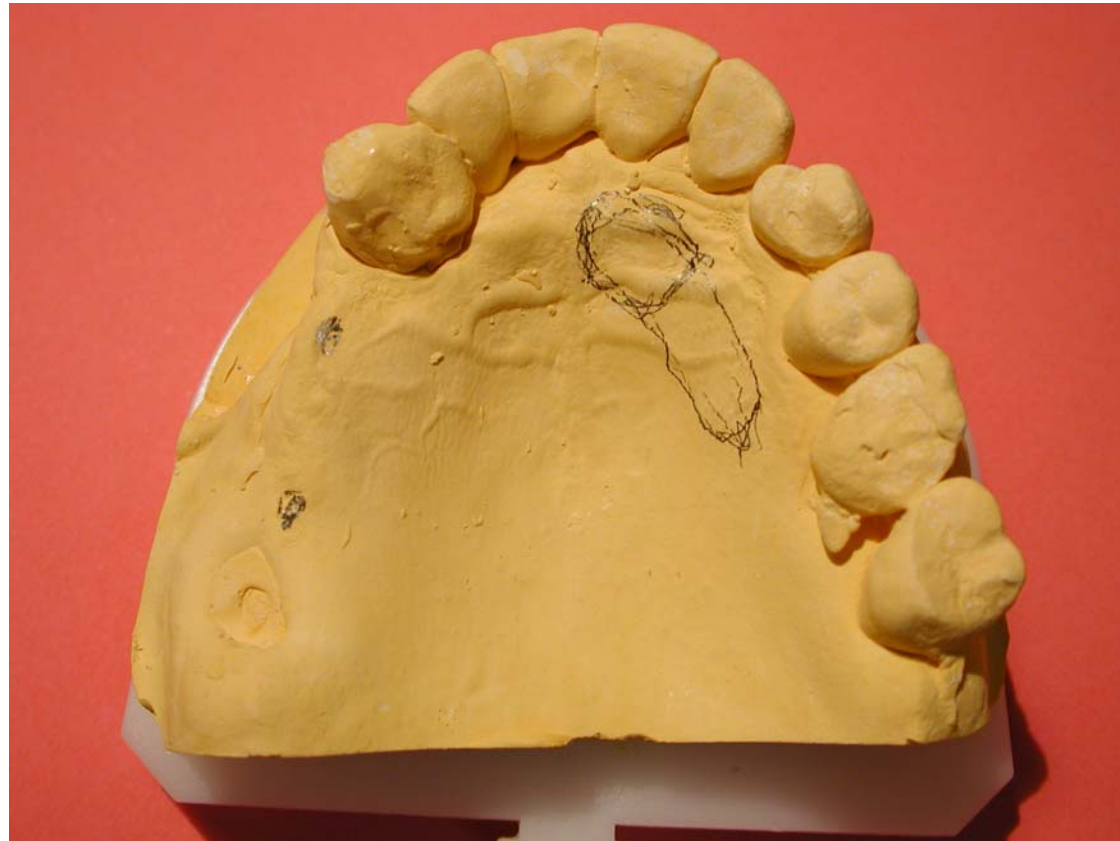
23 retiniert, Mittellinienverschiebung nach links im OK

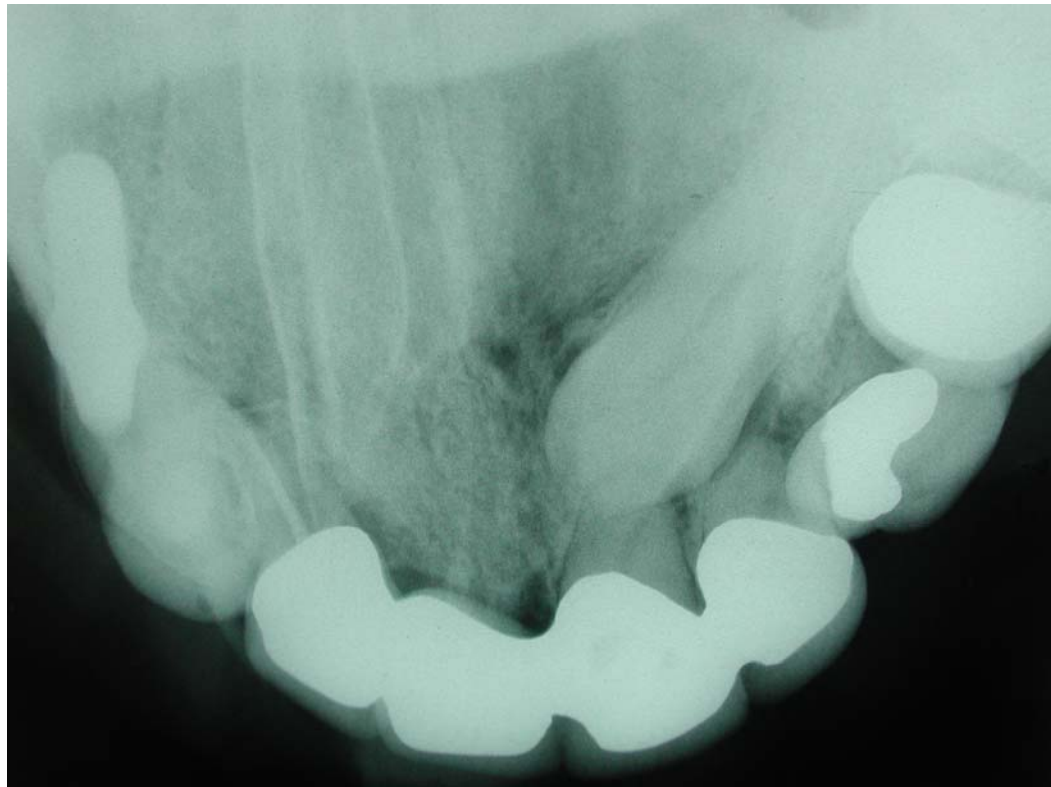
Der retinierte 23er

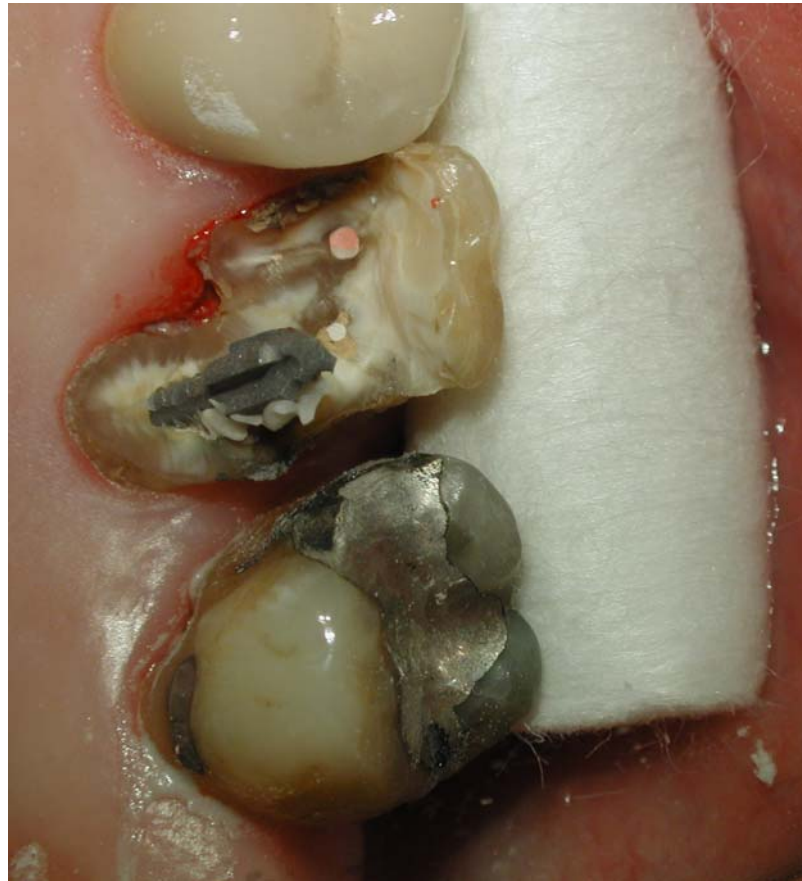
Excavierung von 26, Freistrahlen des Schraubenaufbaus mit Sandstrahler (Prepstart)

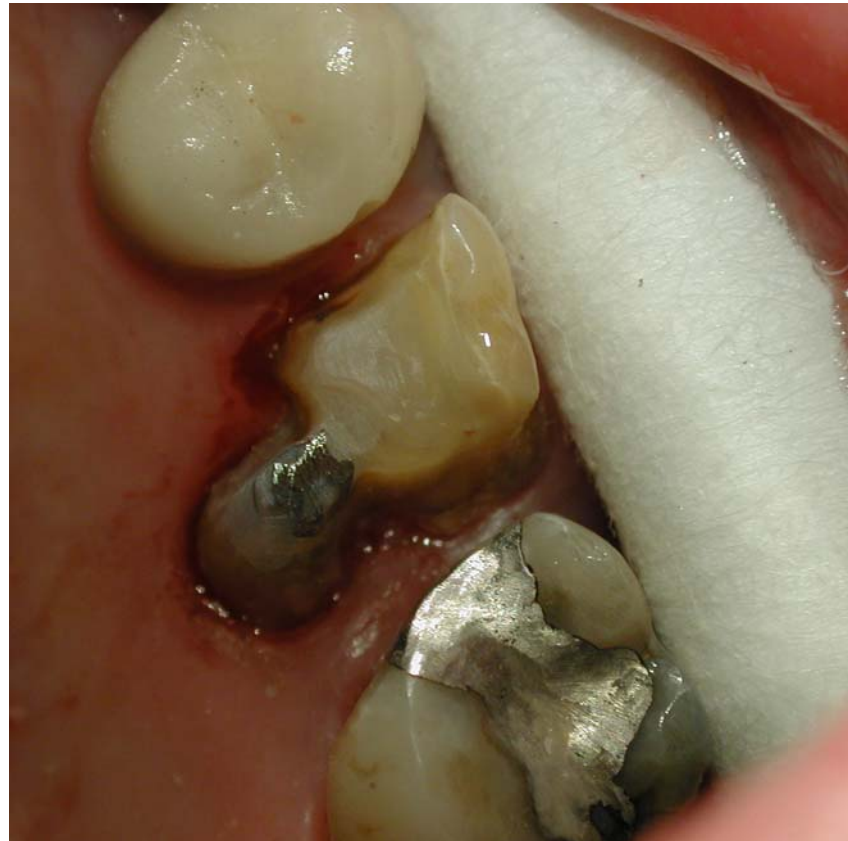
Eingang MB2 deutlich zu sehen

Stumpfaufbau für Teilkrone

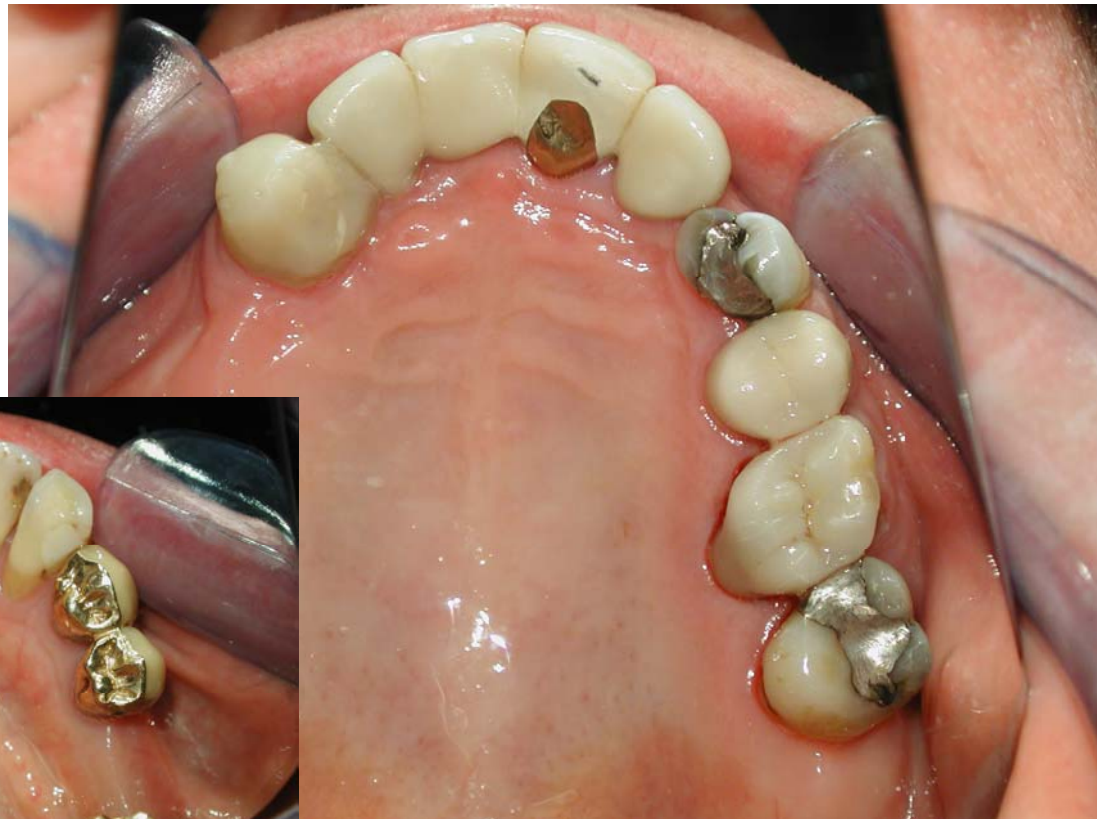
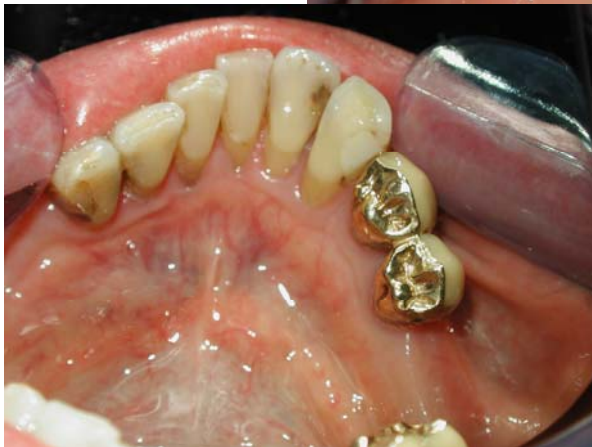
**Zahn 23 ist retiniert, Oberkieferzahnbogen ist eng, 26
Empressteilkrone, untere linke Front nach lingual
gekippt**

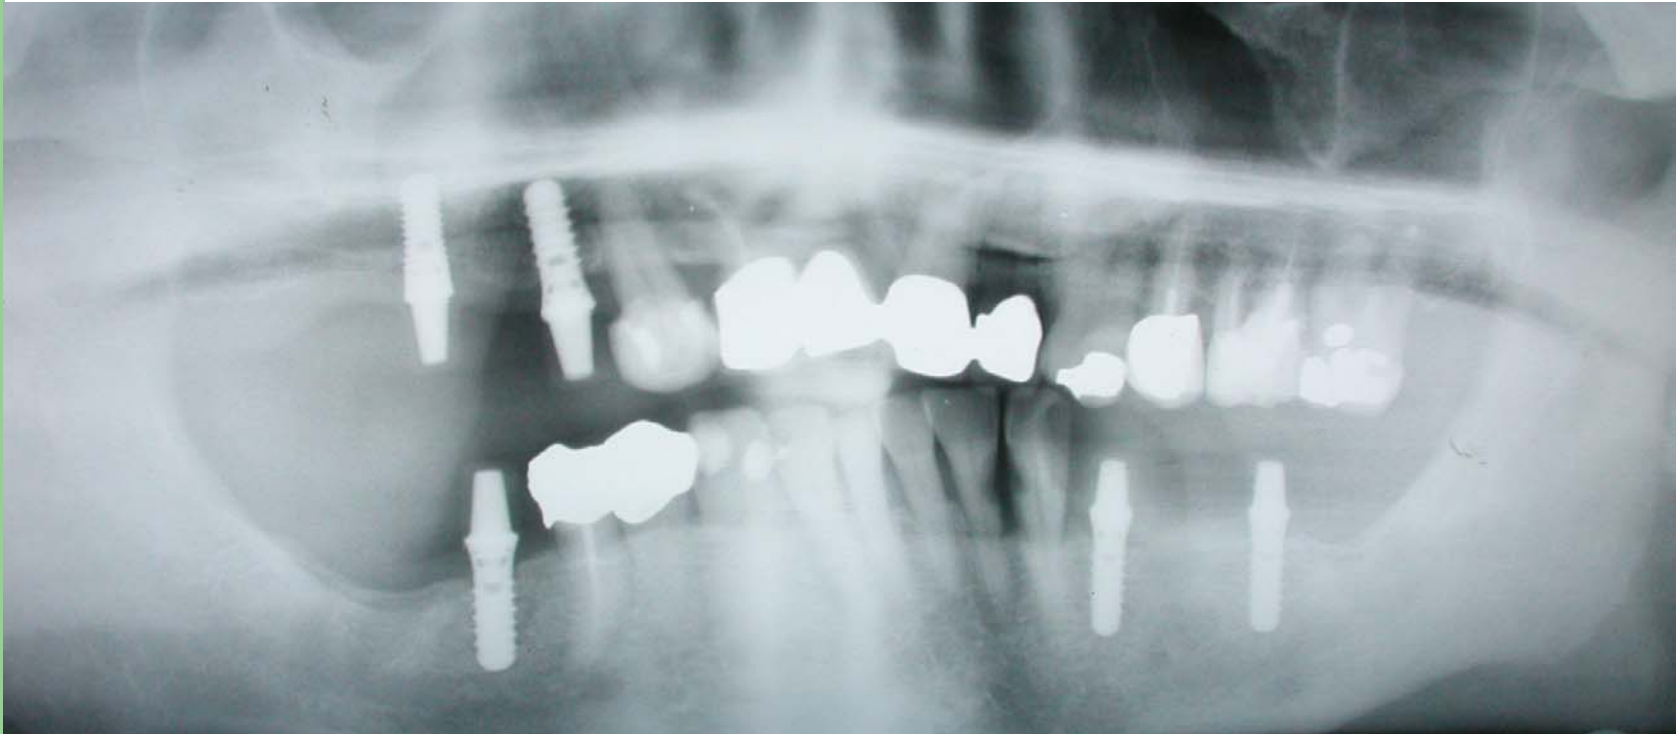
Zustand nach Implantation Dr. Stefan Hauk

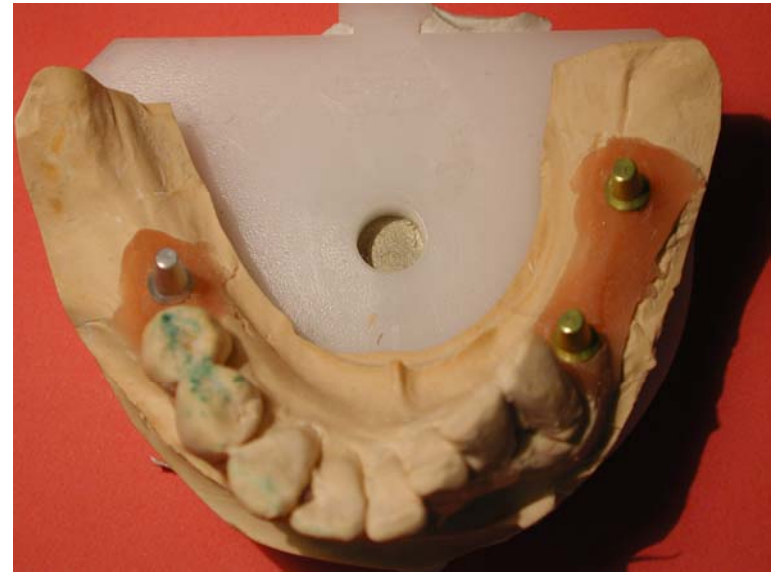
Labormodelle für Langzeitprovisorien

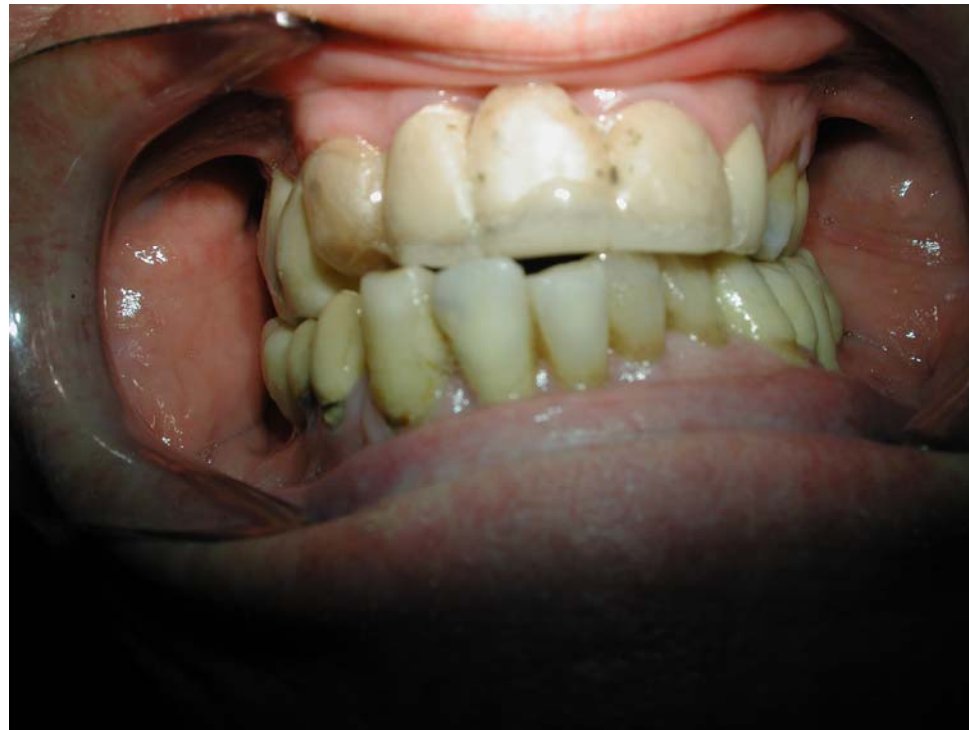
Eine provisorische Frontzahnbrücke wurde als „Aufbiss“ kontinuierlich umgeformt. Gleichzeitig Bissserhöhung im Seitenzahnggebiet

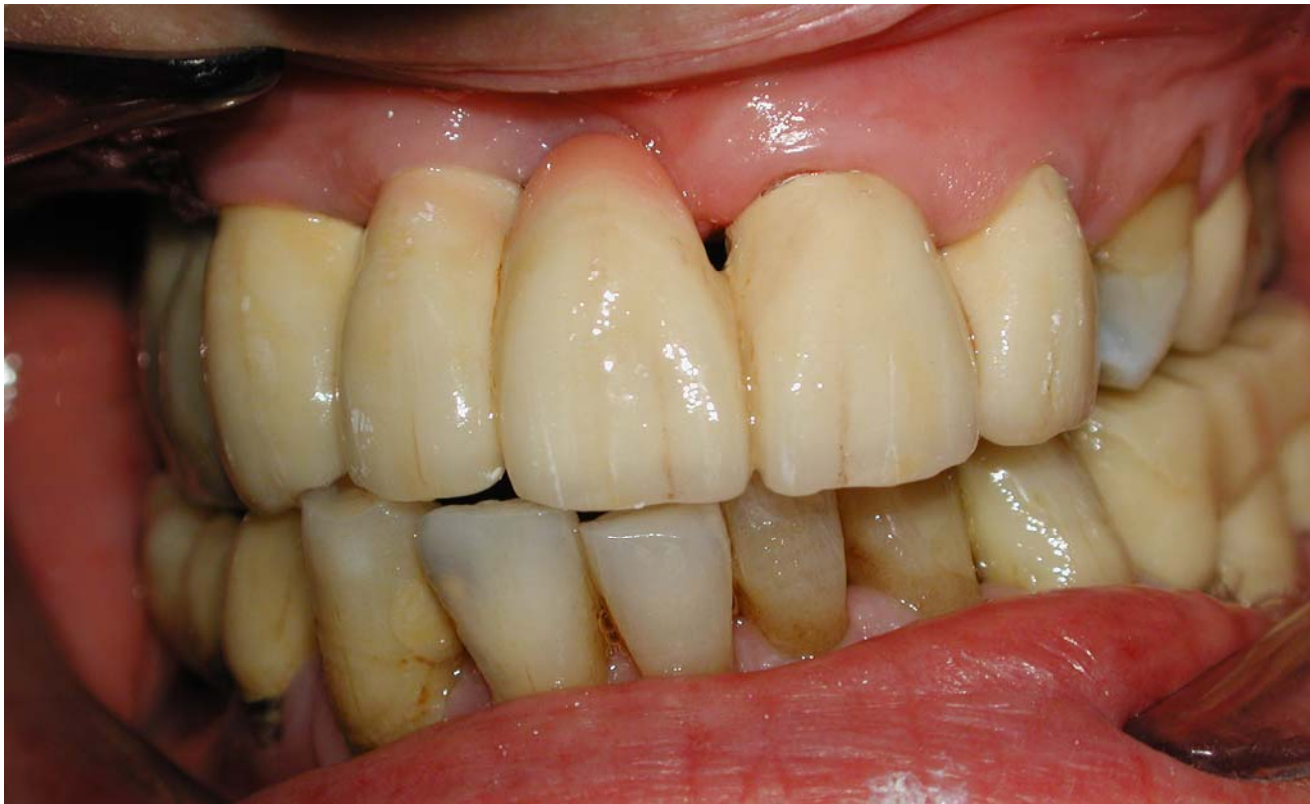
Neue Frontzahnbrücke nach Bisshebung

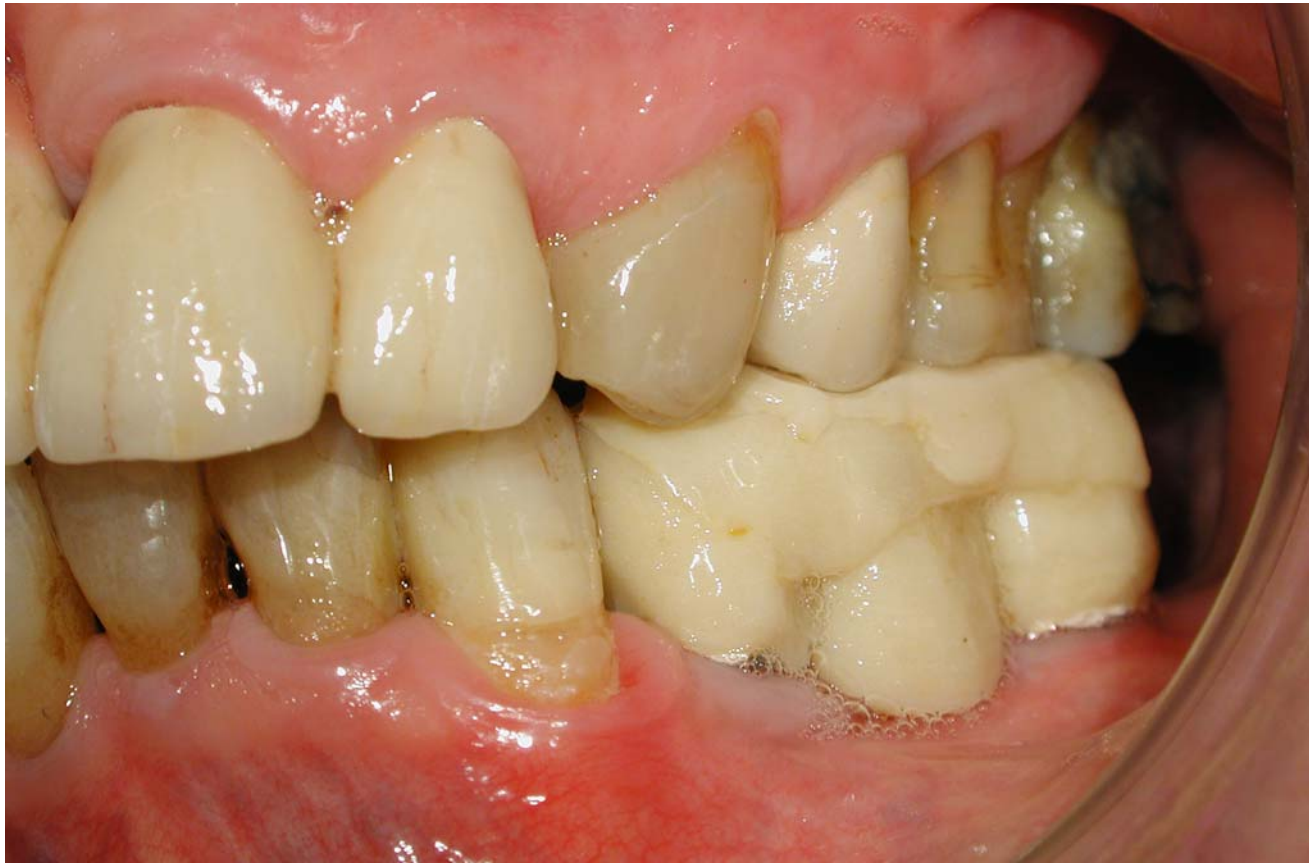
Fortwährende Adjustierung der seitlichen Aufbisse

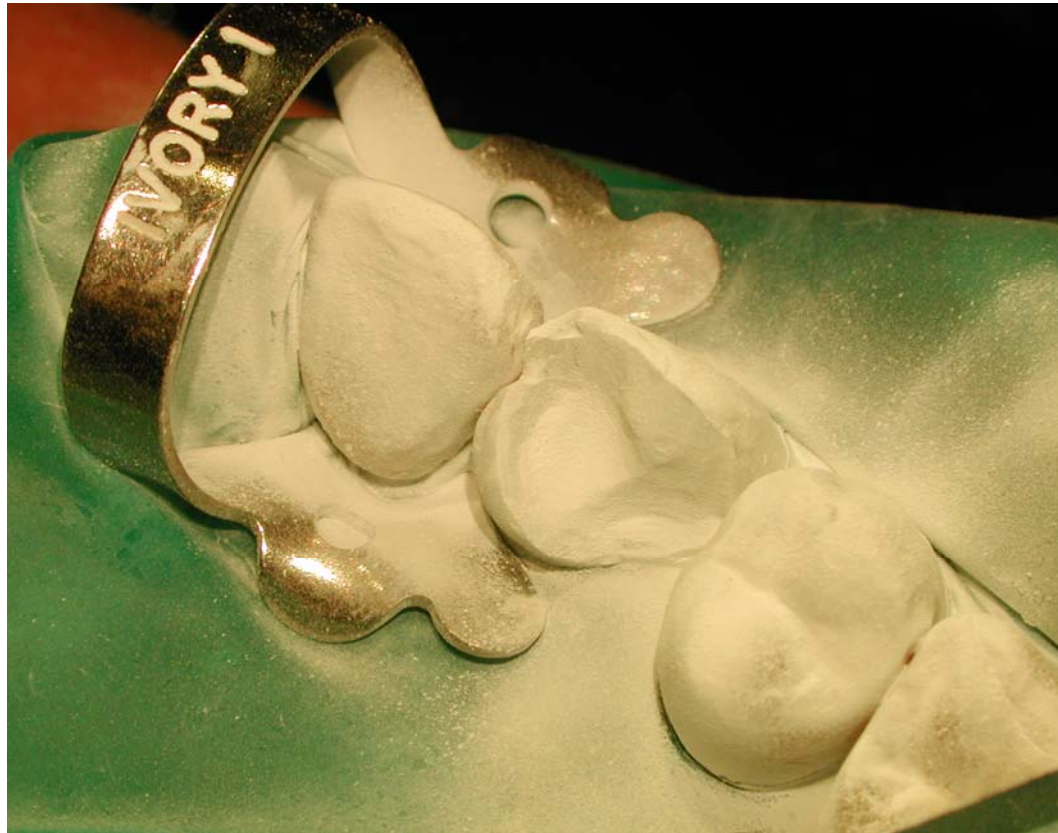
Zahn 24, gepudert für den optischen Abdruck

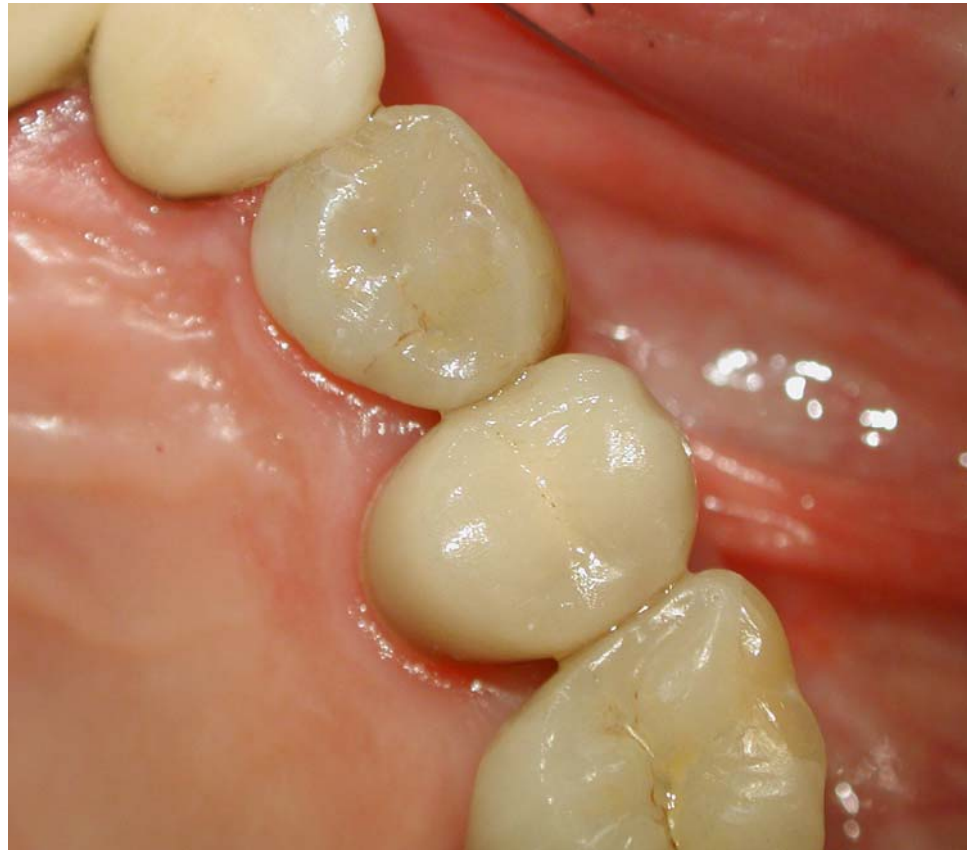
Die Cerec Teilkrone auf dem gedrehten 24er

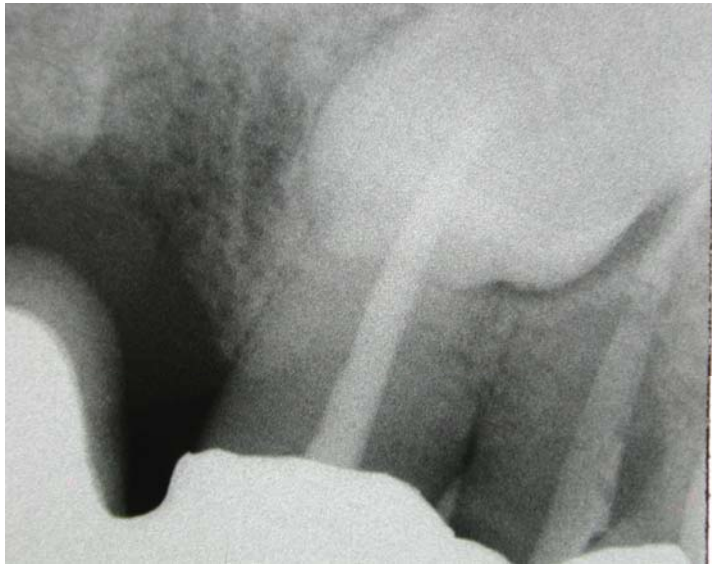
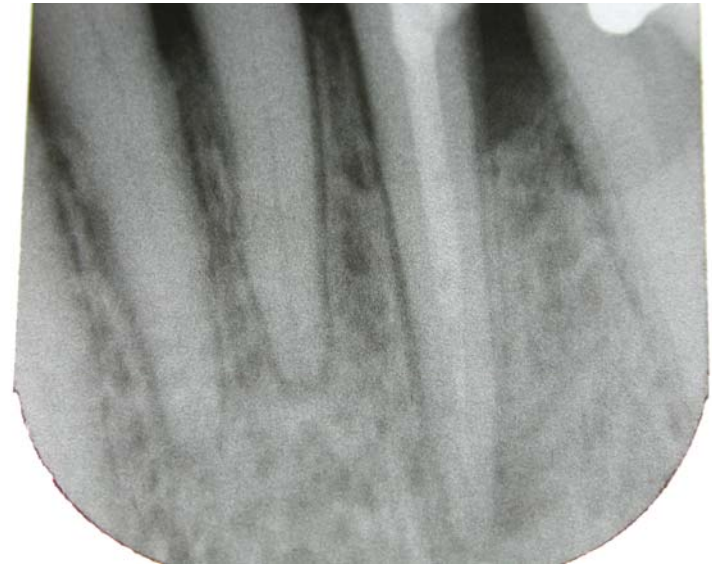
WF an 21, Calxyl 32

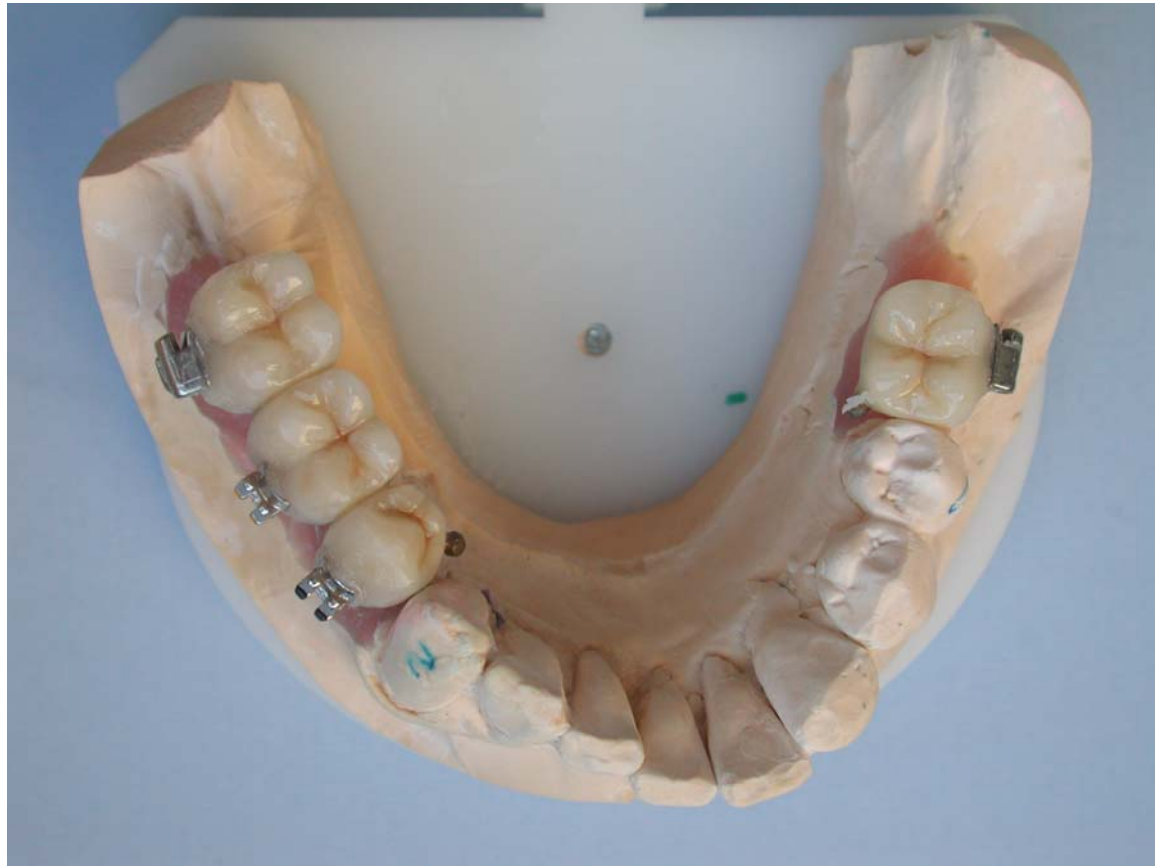
Brackets schon im Labor angebracht

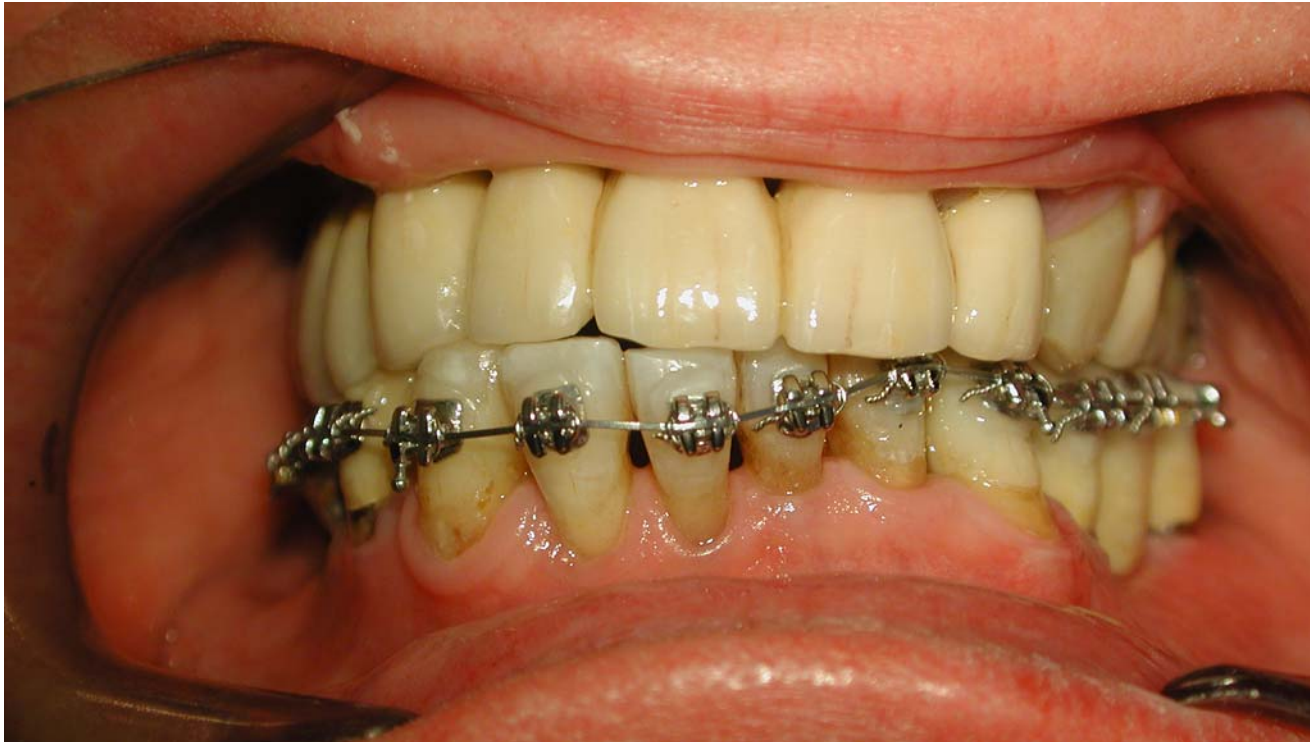
Beginn der kieferorthopädischen Behandlung
